OBJET: Décision de l'administrateur
Bénéficiaire : Monsieur Mohamed Lamkhidda
Adresse : 444, rue Papineau - Boisbriand
Numéro de dossier : 132035 Numéro de réclamation : 2623

DÉCISION DE L'ADMINISTRATEUR

Numéro de dossier : 132035-2623

1. INFILTRATION D'EAU SOUS LA PORTE COULISSANTE
2. PLANCHER ENDOMMAGÉ
3. VICE DE CONSTRUCTION DE LA TERRASSE

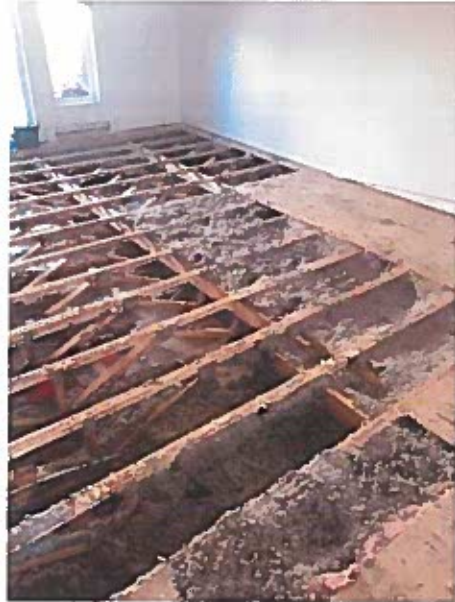
Photo transmise par les bénéficiaires

- *Importante infiltration d'eau sous la porte coulissante qui s'est prolongée sous le revêtement de plancher du salon.*
- *L'infiltration d'eau a provoqué des dommages importants au revêtement de plancher tels que des boursouflures aux lattes ainsi qu'aux embouts.*
- *Un vice de construction de la terrasse qui n'est pas conforme aux normes laissant l'eau s'infiltrer à l'intérieur du salon.*

À ce moment, l'eau s'est infiltrée principalement par-dessus et sous le seuil de la porte coulissante, après quoi elle s'est écoulée sous le plancher, par la tête de la porte de garage, de même que par le plafond du garage.

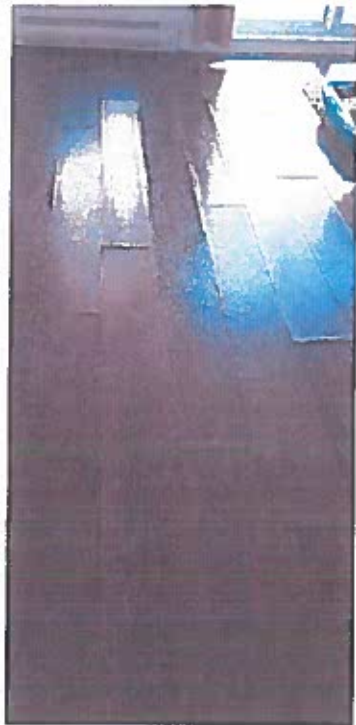
- #444, Water infiltration from the patio door, beneath the flooring causing warping and curling to the floor planks.

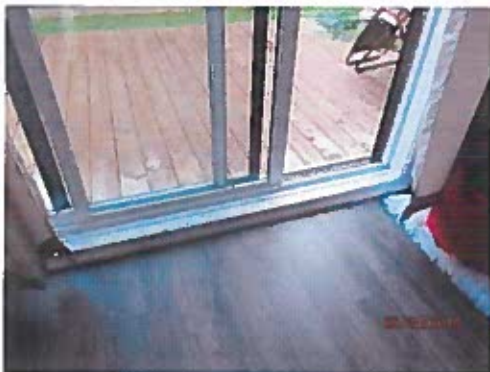
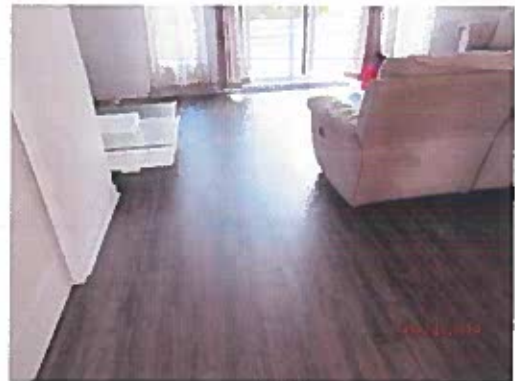
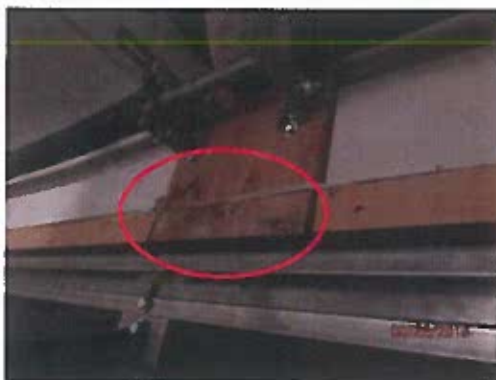
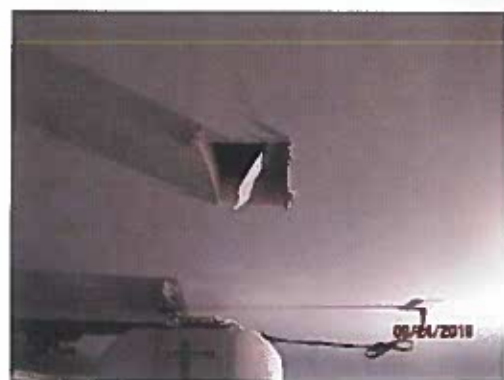
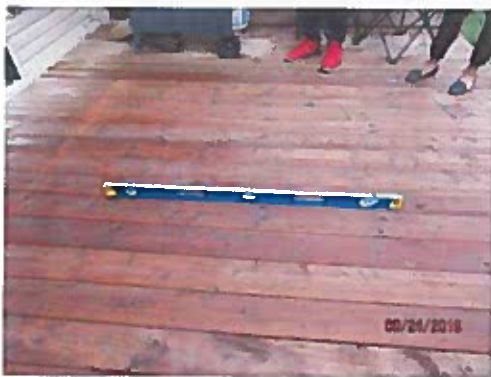
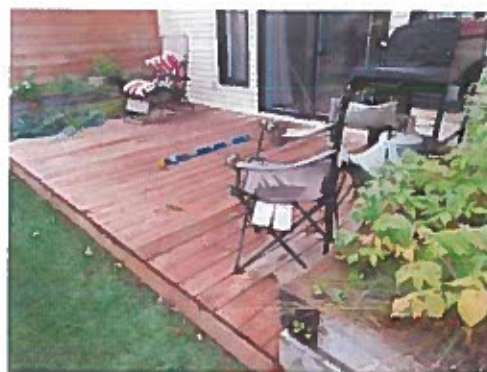
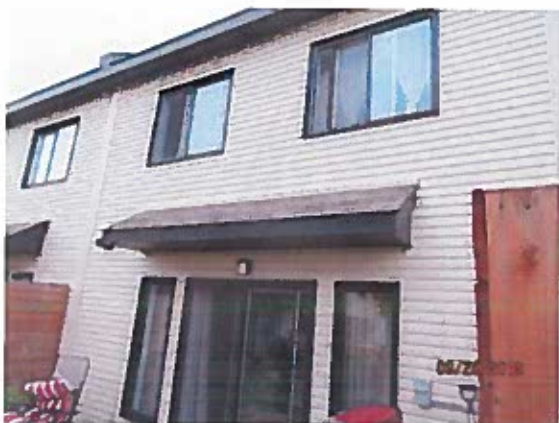
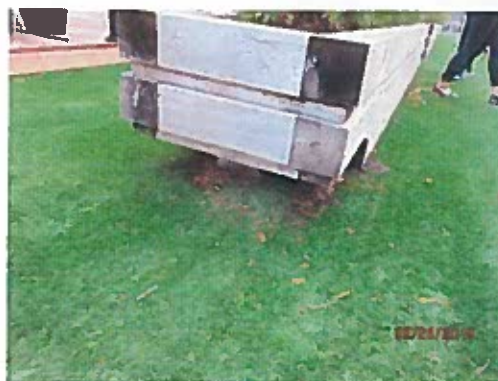
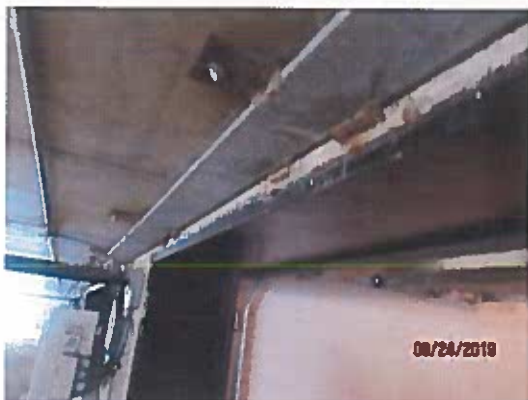
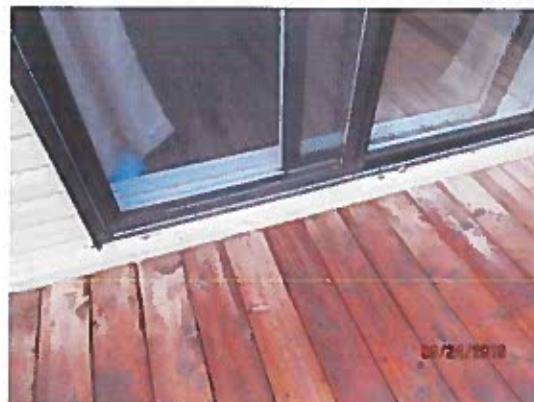
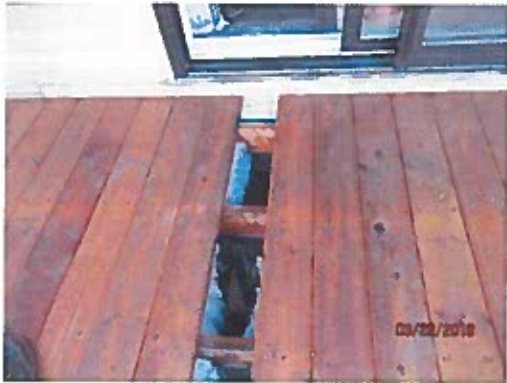
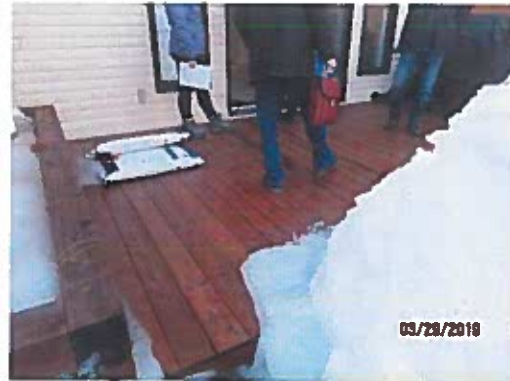
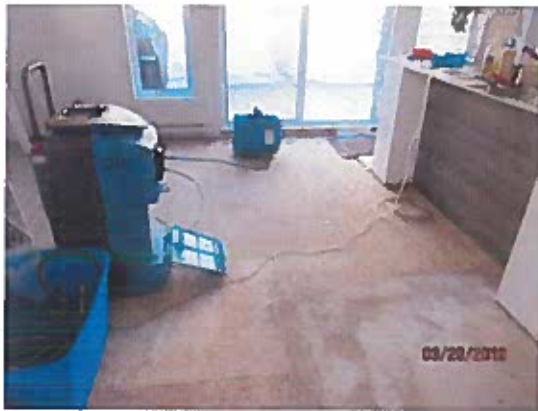
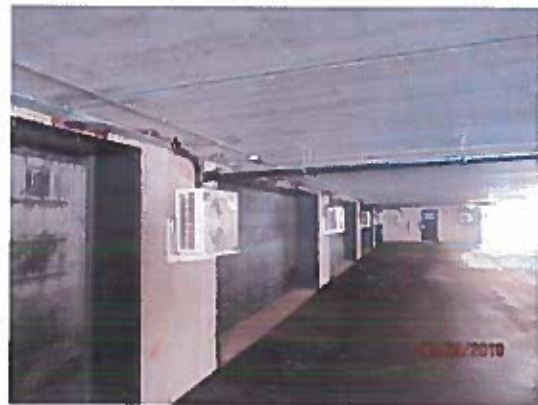
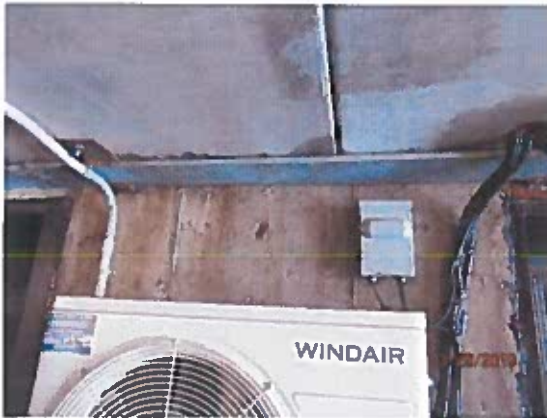
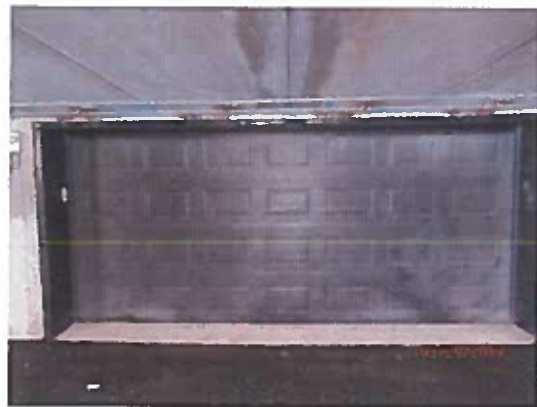
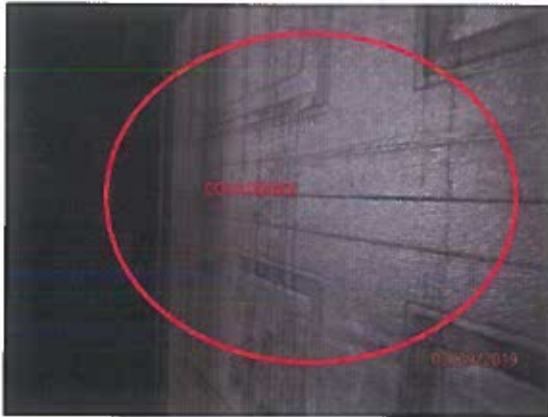
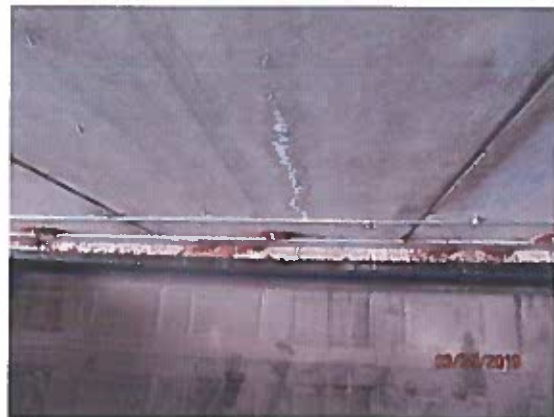
- La réparation des dommages au plancher flottant du rez-de-chaussée à l'intérieur du salon et de la salle à manger a été faite.
- Dommages au plafond du garage.
- Cernes qui s'apparentent à des infiltrations d'eau à la tête de la porte du garage.
- Présence de rouille aux attaches des cornières.
- Légère pente de la terrasse de bois

- La pente du versant arrière du toit principal des unités se déverse sur les terrasses arrière, laissant une importante quantité d'eau à gérer ;
- Les eaux de pluie provenant du toit et de la surface du système de dalles préfabriquées sont dirigées vers des drains de toit, au nombre de trois et situés au centre de l'ouvrage, entre deux séries de sept unités et couvrant une surface approximative de 460 mètres carrés ;

- La présence de bacs à fleurs situés au centre des dalles et qui obstruent le libre écoulement de l'eau, dont notamment un drain qui s'avère être situé sous un bac à fleurs, donc difficilement accessible.

- Chaque unité est desservie par une terrasse individuelle en bois déposée sur des dalles préfabriquées en béton, dont la structure en 2 X 6 est appuyée possiblement sur des cales et laissant environ 1 pouce (25 mm) de dégagement pour le drainage ;

- La structure des terrasses en bois est construite perpendiculairement au sens des pentes de drainage, créant obstacle et favorisant l'accumulation de glace en hiver ;

- Le niveau de la terrasse en bois qui se trouve être sensiblement au même niveau que le seuil de la porte coulissante ;

- Le choix d'un revêtement en gazon artificiel permettant une certaine rétention d'eau en raison de la texture du produit, restreignant également l'efficacité du drainage ;
- La faible pente observée à la surface de la terrasse arrière qui, dans le présent contexte, risque également de favoriser l'accumulation de glace en raison notamment des facteurs et obstacles de drainage décrits précédemment ;

Toutefois, selon nos observations, l'étanchéité de la membrane est déficiente puisque plusieurs joints, éléments ou fissures présentent des traces d'infiltrations d'eau visibles en dessous de la dalle, aux endroits suivants :

- Au-dessus et sur les portes des garages souterrains;
- Aux attaches des cornières supportant les dalles de béton;
- Fissures sous les dalles qui présentent des traces blanchâtres.

- Vérifier le système d'étanchéité de la membrane située à la jonction du mur extérieur et de la dalle de béton;
- Vérifier et corriger le système d'étanchéité de l'ouvrage situé à la jonction des dalles de béton préfabriquées et des murs de la fondation;
- Vérifier et corriger le système d'étanchéité des portes des garages situées sous les dalles de béton préfabriquées;
- S'assurer que le nombre de drains de toit soit suffisant et/ou corriger la pente de la surface de la dalle afin de faciliter l'écoulement de l'eau vers les drains de toit;
- Vérifier et corriger le système d'étanchéité sous les seuils des portes coulissantes;
- Vérifier et corriger le système de conception des terrasses de bois extérieures;
- Vérifier et corriger les attaches aux supports affectées par la corrosion;

- Compléter de corriger les dommages découlant des infiltrations d'eau à l'intérieur de l'unité 444 ainsi qu'à l'intérieur du garage souterrain, en tenant compte que tout matériau endommagé par l'eau devra être remplacé ou asséché.

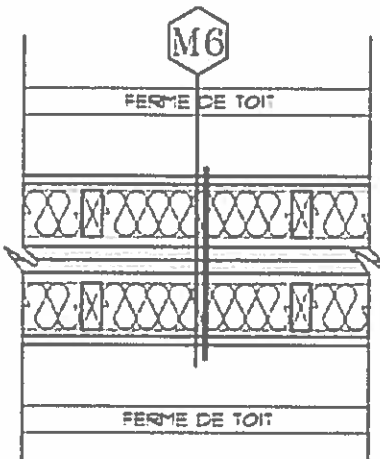
M6

SEPARATION COUPE-FEU
NIVEAU 1 / NIVEAU 2

REQUIS: 3/4 HRE

-GYPSE 3/8" TYPE 'X', JONTS SCELES
-BARRE RESILENTE 1/2" @ 16" C/C
-MONTANT DE BOIS 2"x4" @ 16" C/C
ET LAINE INSONORISANTE 3 1/2"
-ESPACE D'AIR 1/2"
-(2X) GYPSE 1" POUR PAROIE DE PUIT, JONTS
SCELES AVEC PROFILE EN 'H'
-ESPACE D'AIR 1/2"
-MONTANT DE BOIS 2"x4" @ 16" C/C
ET LAINE INSONORISANTE 3 1/2"
-BARRE RESILENTE 1/2" @ 16" C/C
-GYPSE 3/8" TYPE 'X', JONTS SCELES

Compte tenu de la nature des bruits dénoncés par les bénéficiaires qui s'apparente à des bruits d'impacts et à l'article 9.11.2 du code national du bâtiment, l'administrateur est d'avis que les bruits observés par le bénéficiaire ne sont pas régis par les normes du code du bâtiment.

En effet, la visite des lieux nous a permis de constater que les travaux qui ont été réalisés par l'entrepreneur respectent les normes en vigueur ainsi que les règles de l'art.
