TRIBUNAL D'ARBITRAGE

DOSSIER N° : 050711001 Soreconi

MONTRÉAL, le 12 janvier 2010

SENTENCE ARBITRALE

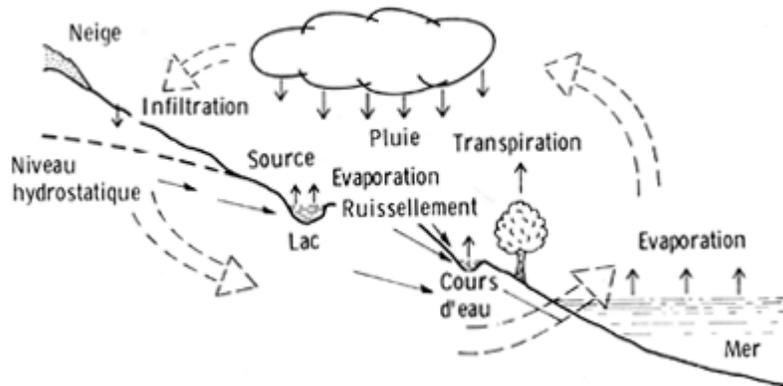
Figure 1. Cycle de l'eau

Quand la pluie tombe sur le sol, on voit une partie de l'eau s'écouler directement dans les rigoles d'égouttement, les ruisseaux ou tout creux de terrain qui la conduiront en surface vers les rivières, puis à la mer. Une partie des eaux de pluie cependant ne ruisselle pas à la surface, mais s'infiltré dans le sol. Une certaine proportion sera retenue par capillarité dans la couche superficielle humifère lui donnant ainsi la consistance normale de sol mouillé, sauf à la suite d'une sécheresse prolongée. La plus grande partie des eaux de pluie qui s'infiltreront dans le sol traverseront lentement cette couche supérieure aérée, dans les interstices de laquelle l'air est présent avec l'eau, jusqu'à ce qu'elle atteigne la nappe qui s'est accumulée dans le sol depuis les dernières pluies. C'est l'eau contenue dans ce réservoir naturel constitué par les interstices du sol qu'on qualifie de nappe phréatique.

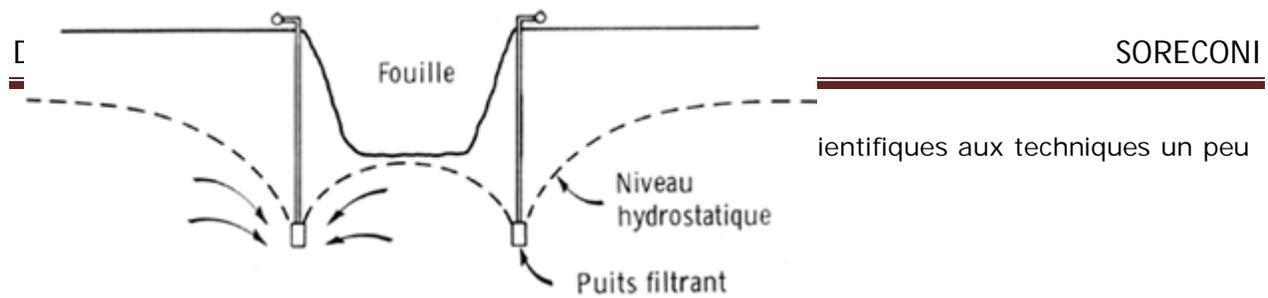
Figure 2. Rabattement de la nappe phréatique par exhaure.

Le simple croquis de la figure n° 2 montre ce qui arrive au niveau hydrostatique quand on procède à l'exhaure d'un sol poreux à l'aide de puits filtrants, par exemple. Il suffit d'imaginer en trois dimensions l'aspect de ce rabattement de la nappe phréatique pour comprendre que le système d'exhaure crée une dépression conique dans la surface hydrostatique. Si les propriétés du sol soumis à exhaure sont connues, il est possible de calculer les dimensions du cône; l'insertion des tuyaux d'exhaure selon un réseau tel que les cônes se recoupent permet de rabattre le niveau hydrostatique sous le terrain à construire, et seulement sous celui-ci, dans les limites du rayon d'action du réseau de puits filtrants. La direction de l'écoulement sera modifiée dans le périmètre de la fouille, et la nappe phréatique restera abaissée jusqu'à la profondeur prévue par l'hydrologue tant que les pompes fonctionneront. Un réseau de puits filtrants conçu par un spécialiste sera d'une aide inappréciable pour les travaux d'excavation,
